# RELATÓRIO DE AVALIAÇÃO

Relatório: 0014.1/2019

**Exames realizados:** Termo Simplificado de Convênio de Cooperação Técnica, SEI nº 1126106 - perfuração de sete poços profundos tubulares no Município de Belterra-PA.

**Município/UF:** Belterra/Pará

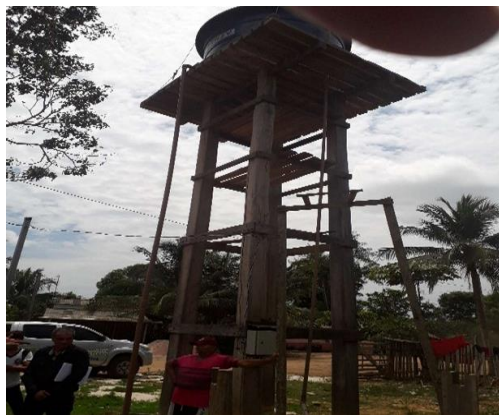
Acrescenta-se que, conforme visita na Comunidade do Alemão, figuras 1 e 2 abaixo, o fornecimento de água proveniente de poço profundo tubular apresentou grau de turbidez elevado, com potencialidade de risco à saúde da população local.

Figura 1: Município de Belterra / Comunidade do Alemão - Reservação

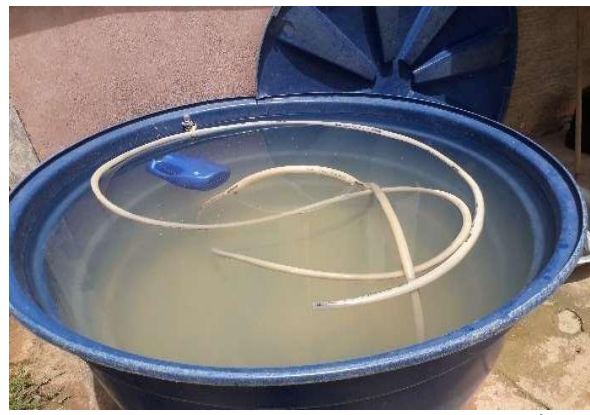
Figura 2: Município de Belterra / Comunidade do Alemão – Água fornecida à população

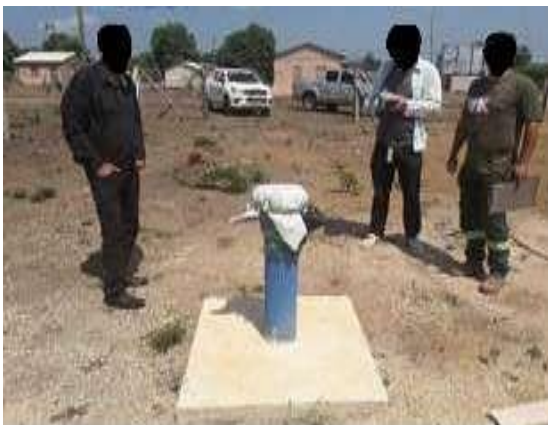
Ato contínuo, foi identificado que os poços perfurados nas localidades: (Rua Socorro Nunes com Henry Ford e Socorro Nunes 2) não foram devidamente tamponados, consoante figuras 3 e 4. O mesmo ocorre com o poço perfurado na localidade - Comunidade 57, conforme figuras 5 a 6, assumindo o risco de acarretar poluição ao aquífero, em afronta ao art. 71 e parágrafo único da Lei Estadual Nº 6.381, de 25 de julho de 2001, do Estado do Pará, que assim estabelece.

Figura 3 – Município de Belterra/Rua Socorro Nunes com Henry Ford – Poço sem o devido tamponamento.

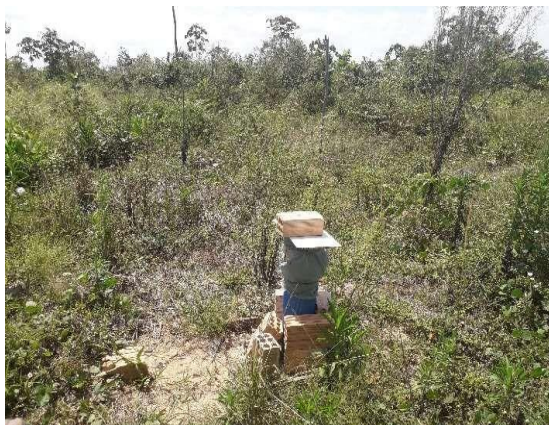
Figura 4 – Município de Belterra/Rua Socorro Nunes 2 – Poço sem o devido tamponamento

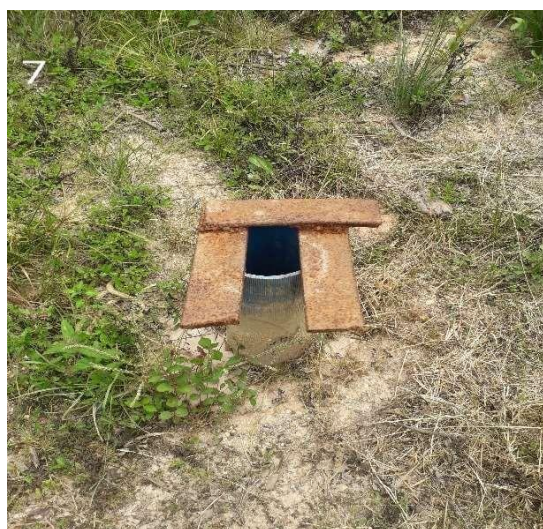
Figura 5: Município de Belterra / Comunidade Cinquenta e Sete – Poço profundo tubular aberto

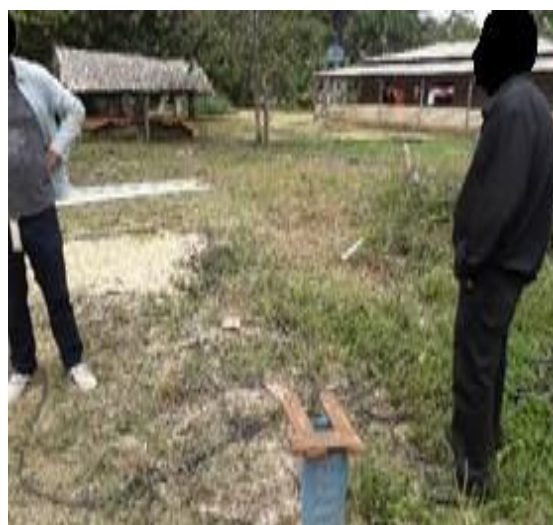
Figura 6: Município de Belterra / Comunidade Cinquenta e Sete – Poço profundo tubular aberto

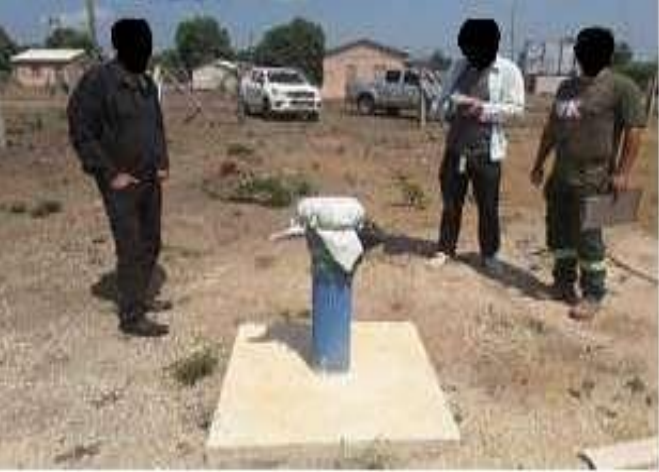
| Item | Localidade | Constatações | Imagens |
|---|---|--|--|
| 1. | Rua Socorro Nunes com Henry Ford | Instalação da rede de distribuição em 60%, sem Caixa D'água e sem conjunto elétrico - quadro de energia e bomba elétrica, poço coberto com plástico e arame, sem cap de vedação, <b>sem fornecer água.</b> | |

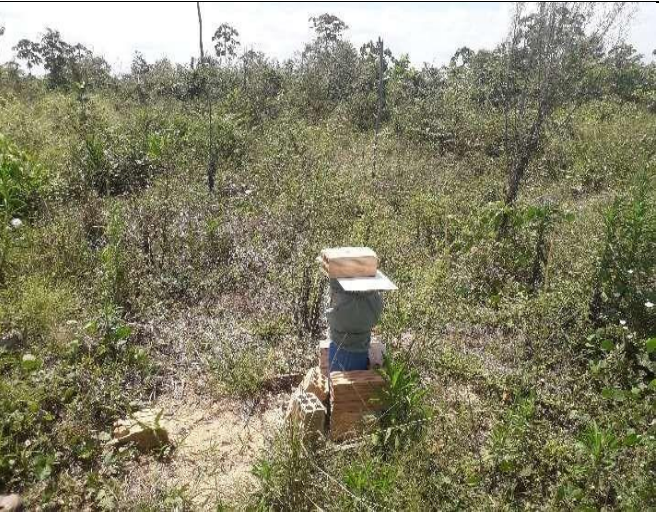
| Item | Localidade | Constatações | Imagens |
|---|---|--|--|
| 2. | Rua Socorro Nunes 2 | Sem rede de distribuição, sem Caixa D'água e sem conjunto elétrico - quadro de energia e bomba elétrica, poço coberto com plástico e arame, sem cap de vedação, <b>sem fornecer água.</b> | |

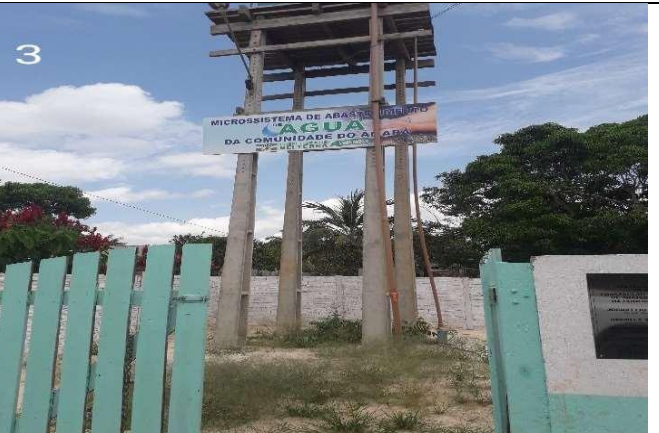
| Item | Localidade | Constatações | Imagens |
|---|---|--|--|
| 3. | Comunidade do Amapá. | Instalação da rede de distribuição em 100%, com caixa d'água em uso, conjunto de quadro de energia e bomba em operação, <b>com fornecimento de água em curso.</b> | |

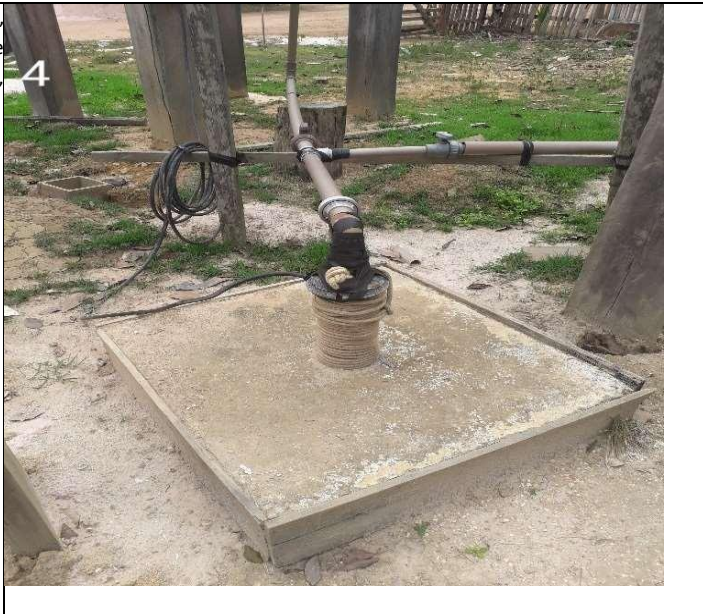
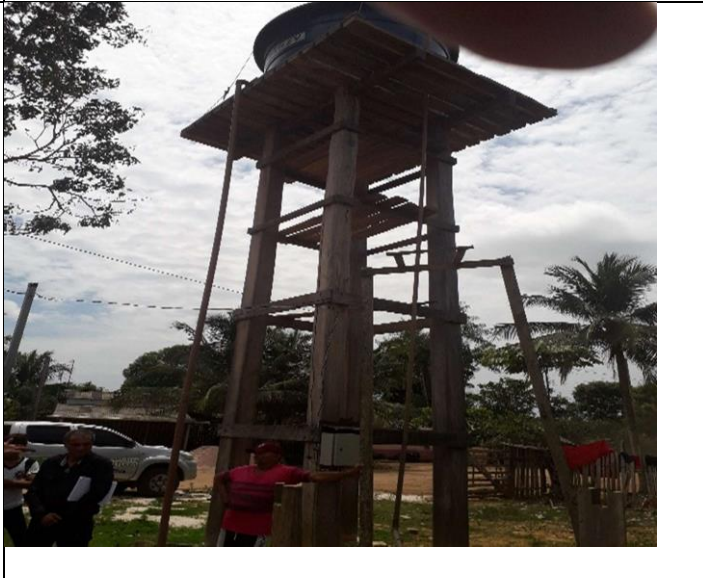
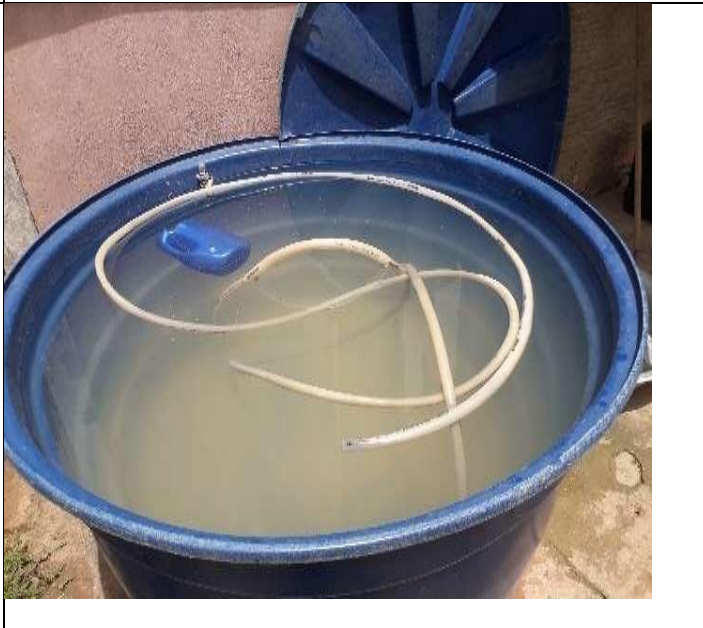
| 4. | Comunidade do Alemão. | Instalação da rede de distribuição em 100%, com caixa d'água em uso e conjunto de quadro de energia e bomba em operação, com <b>fornecimento de água turva</b> | |
| | Comunidade do Alemão. | Instalação da rede de distribuição em 100%, com caixa d'água em uso e conjunto de quadro de energia e bomba em operação, com <b>fornecimento de água turva</b> | |

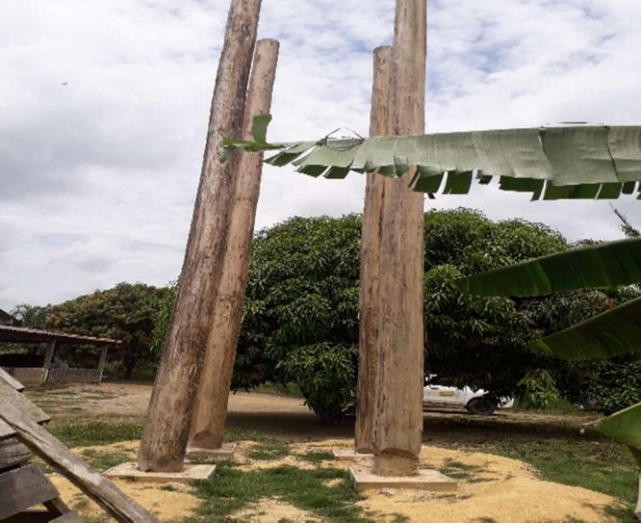
| 6. | Nova esperança | Sem rede de distribuição, sem caixa d'água, sem conjunto de quadro de energia e bomba, <b>não fornecendo água</b> | |

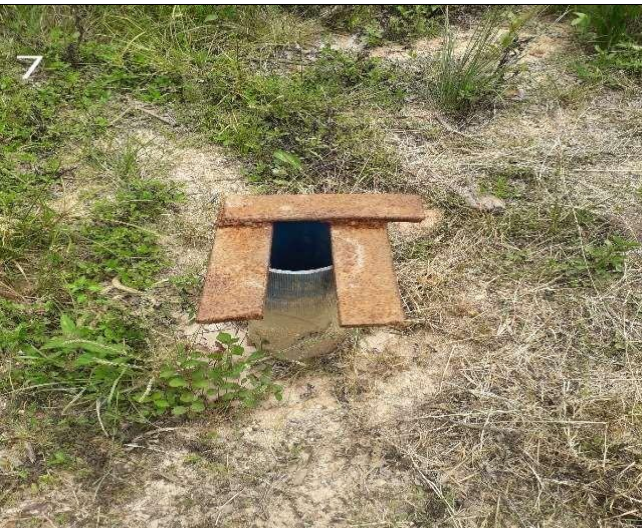
| 7. | Comunidade 57 | Sem rede de distribuição, sem caixa d'água, sem conjunto de quadro de energia e bomba, <b>não fornecendo água.</b><br>Falta colocar para funcionar , sujo cheio de lama o que queimou a bomba. | |

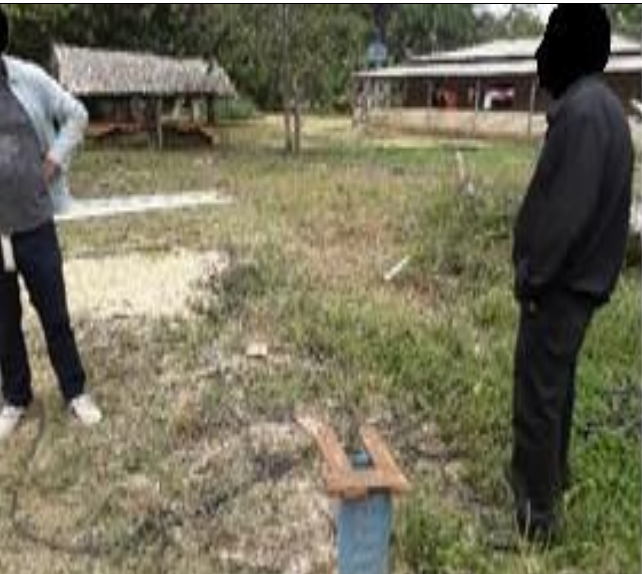
| | Comunidade 57 | Sem rede de distribuição, sem caixa d'água, sem conjunto de quadro de energia e bomba, poço aberto, <b>não fornecendo água.</b><br>Falta colocar para funcionar , sujo cheio de lama o que queimou a bomba. | |

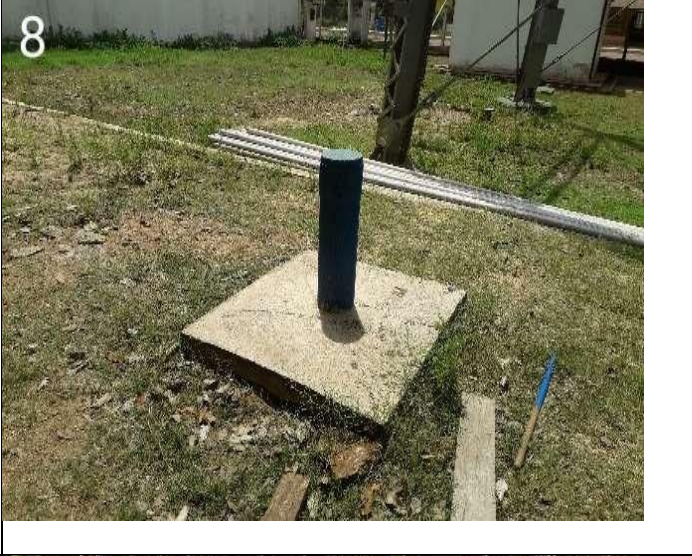
| 8. | Estrada nº 1, Esquina com Sondagem | Com rede de distribuição, com caixa d'água, sem conjunto de quadro de energia e bomba, poço tamponado com cap, com 132 metros, <b>não fornecendo de água por falta de vazão.</b> | |

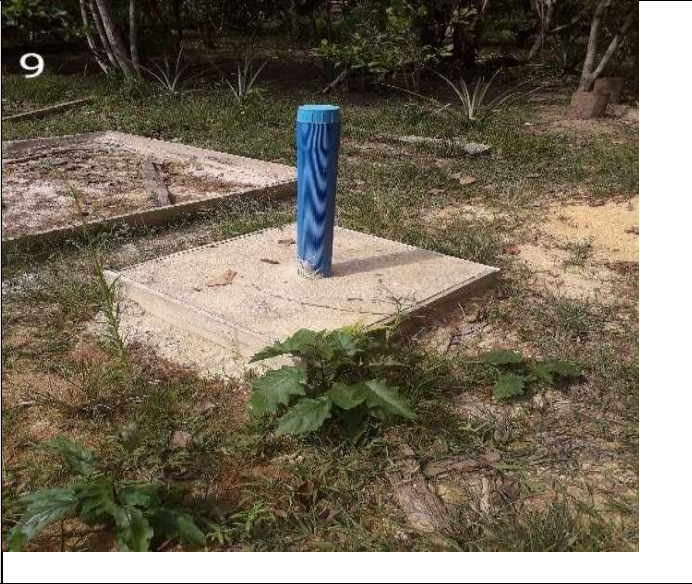
| 9. | São Pedro | Instalação da rede de distribuição em 70%, sem caixa d'água, sem conjunto de quadro de energia e bomba, poço tamponado com cap, com 120 metros, <b>sem fornecimento de água.</b> | |

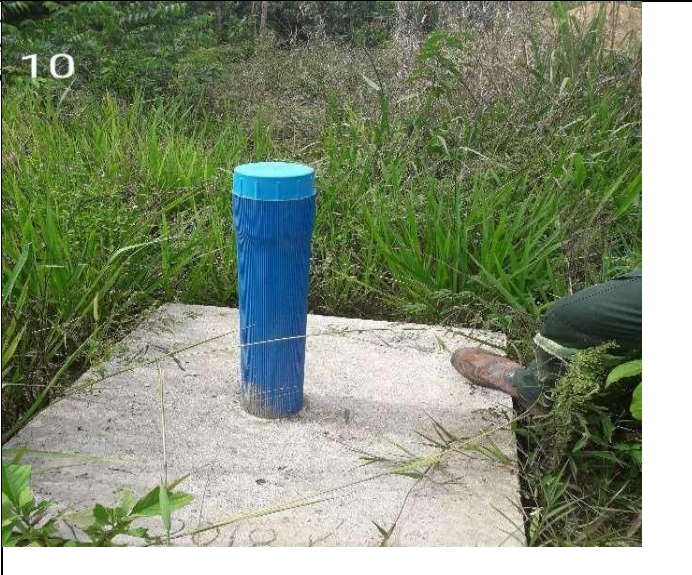
| 10. | Ramal do Capim | Sem rede de distribuição, sem caixa d'água, sem conjunto de quadro de energia e bomba, poço vedado com cap, com 86 metros, <b>não fornecendo água.</b> | |
